## Suivi des matières en suspension pour l'hydroélectricité

## Mesure continue de la concentration avec le NivuParQ 850

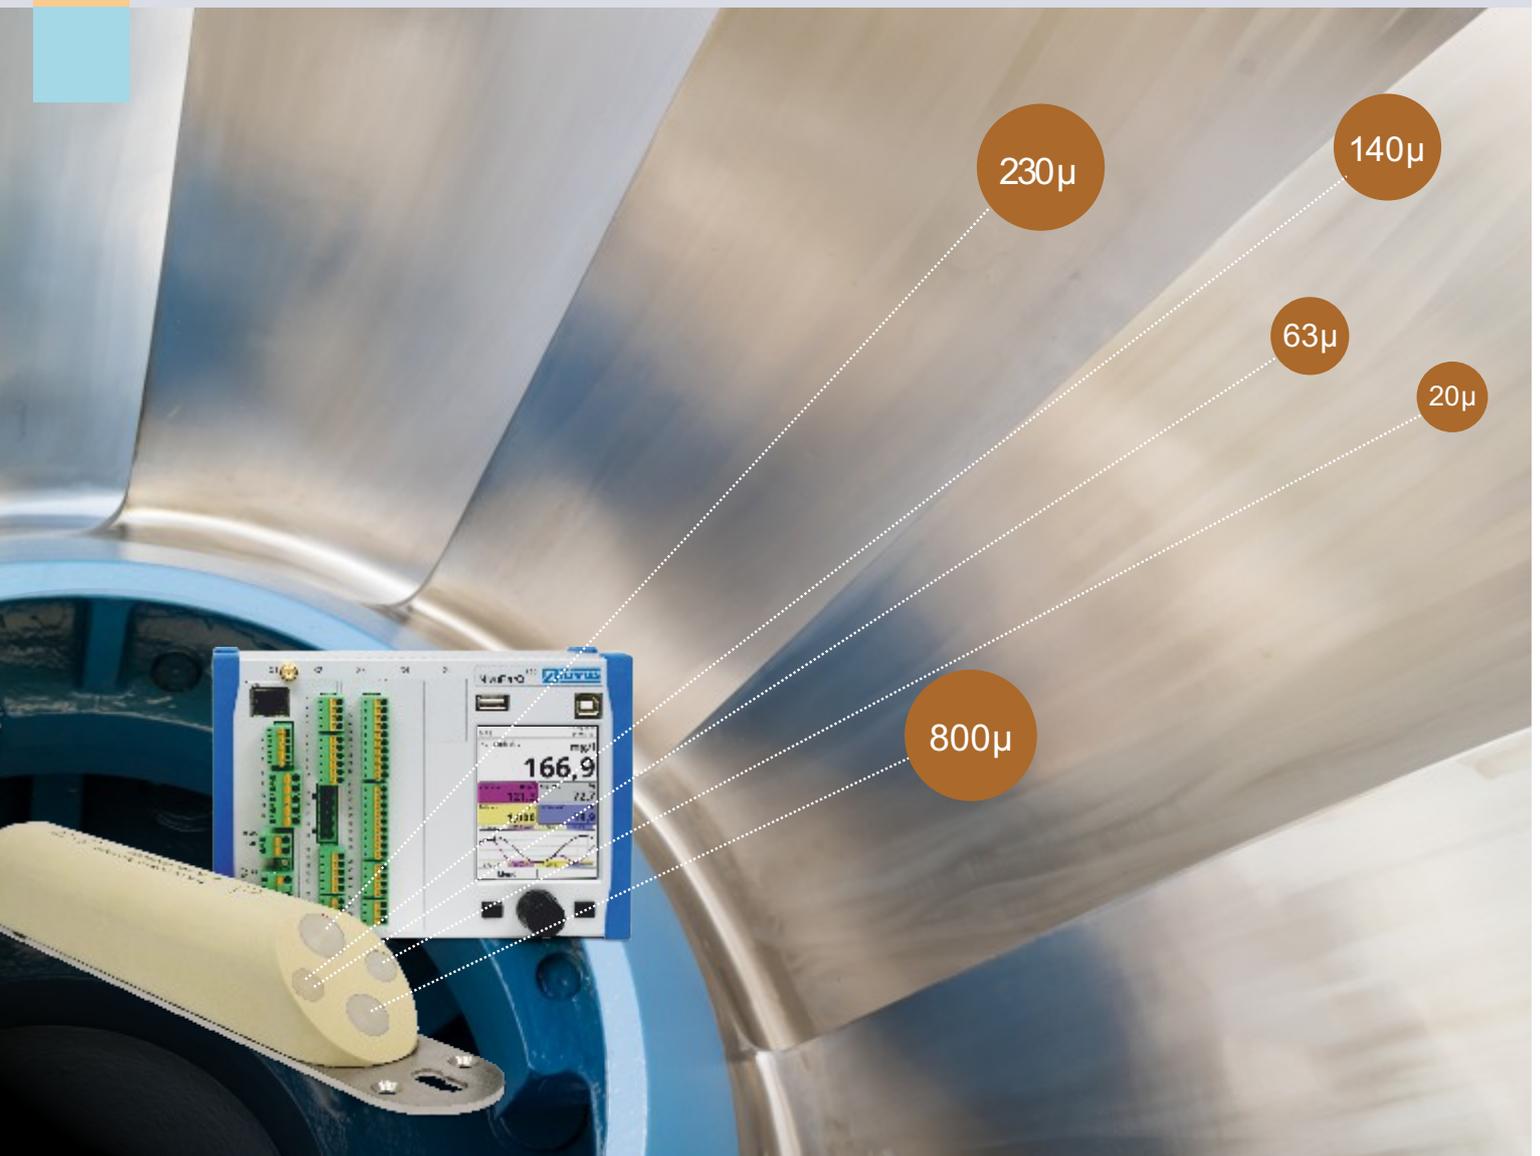
Notre système NivuParQ 850 mesure la concentration de matières en suspension dans cinq classes de taille en évaluant la rétrodiffusion et l'atténuation des signaux ultrasonores. Le capteur peut être facilement installé dans des canaux ouverts ou dans des canalisations.

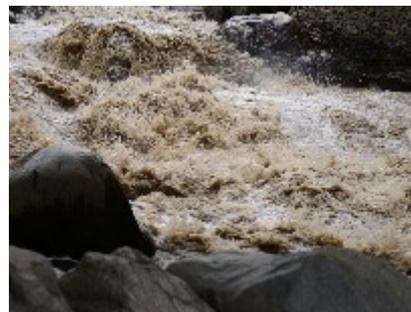
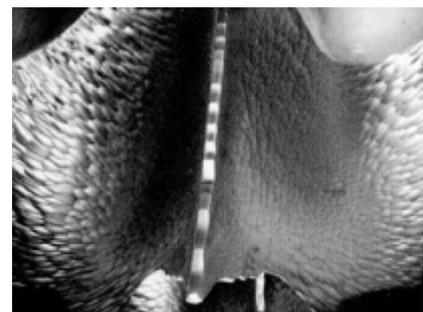
En juillet 2017, un événement pluvieux très localisé dans le bassin versant d'une centrale électrique suisse a entraîné une forte augmentation de la concentration MES dans l'afflux d'eau de la centrale hydroélectrique.

Alors que le débit maximal de 38 m<sup>3</sup>/s représentait environ le double du débit nominal de la prise d'eau, on a mesuré de très fortes concentrations MES de 110 g/l. Si l'eau n'avait pas été dérivée, 14 600 t de sédiments fins auraient pénétré dans le système de la centrale et auraient occasionné des dégâts importants sur les composants des turbines en raison de l'usure par hydro-abrasion.

Un suivi optimal des matières en suspension aurait permis de détecter à temps l'augmentation de la concentration MES et la centrale aurait pu éviter des dommages de 76 200 CHF en procédant à temps à une dérivation et à l'arrêt des turbines. Comme une baisse de la concentration MES à une valeur inférieure à 5 g/l aurait été immédiatement détectée, le temps d'arrêt aurait pu être réduit à 7 heures et la perte de production à 18 000 CHF.
